Eindrapportage

Woonkwaliteit Binnenmilieu in Nieuwbouwwoningen

eindresultaten van:
78 projecten / 154 woningen

Datum 21 november 2007
Projectnummer u060315aa
Rapportnummer Wu060315aaA4.pk

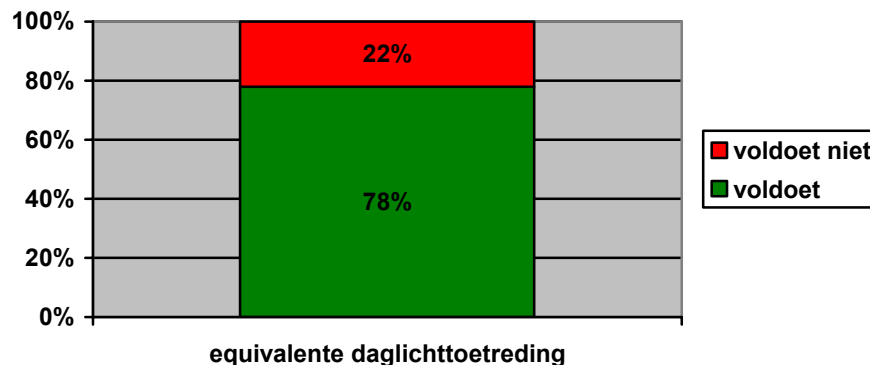
Figuur 5: equivalente daglichttoetreding - berekening

Er zijn diverse redenen waarom de berekeningen van de equivalente daglichtoppervlakte niet voldoen; deze redenen zijn bijvoorbeeld:

- bij de berekeningen voor daglicht wordt regelmatig op begane grond geen rekening gehouden met overstekken op de verdieping.
- diverse malen wordt in de berekening de glasoppervlakte met een hoogte van minder dan 0,6 boven de vloer in de berekening meegenomen (niet toegestaan conform NEN 2057).
- in één project is de later op tekening getekende loggia niet in de berekening meegenomen.
- in een aantal projecten is de aanwezige belemmering ten gevolge van een trappenhuis of naastgelegen gebouw niet meegenomen.

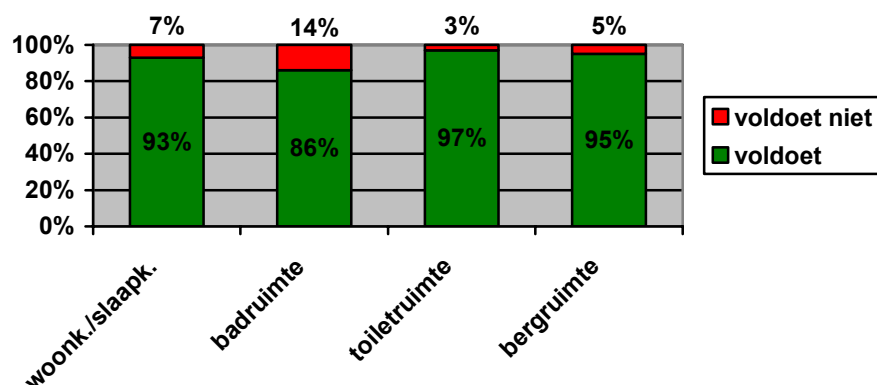
Figuur 8: overstroomvoorziening (zonder vloerafwerking)

Uit de meting van de overstroomvoorzieningen (spleet onder de deur om de ventilatielucht van de ene ruimte naar de andere te laten stromen) blijkt dat deze zonder vloerafwerking bij 7% van de verblijfsruimten, 14% van de badruimten en 3% van de toiletruimten niet voldoet.

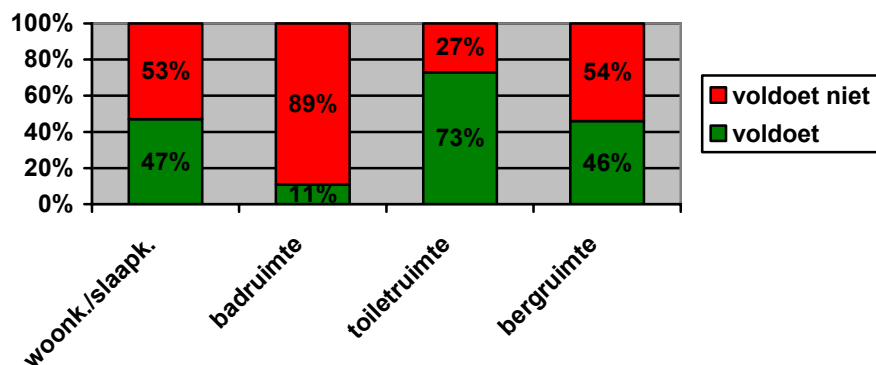
Figuur 9: overstroomvoorziening (met 15 mm vloerafwerking)

Wanneer rekening wordt gehouden met 15 mm vloerafwerking is de overstroomvoorziening van 53% van de verblijfsruimten, 89% van de badruimten en 27% van de toiletruimten onvoldoende.

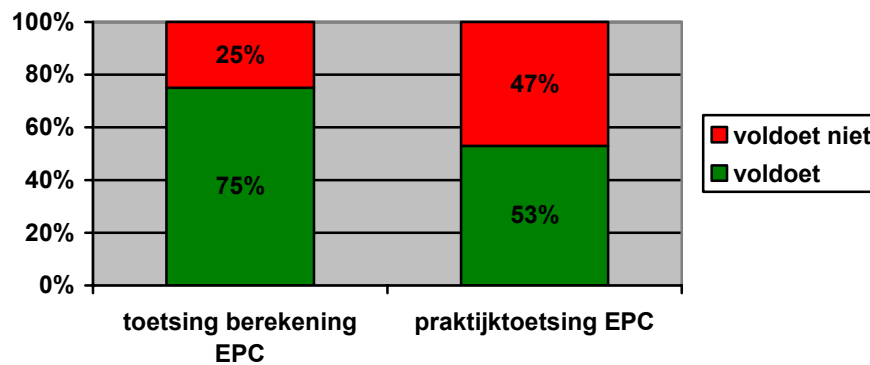
Figuur 13: beoordeling EnergiePrestatieCoëfficiënt

Bij de projecten zijn diverse redenen aangetroffen waarom in de praktijksituatie niet voldaan wordt aan de EPC-berekening; deze redenen zijn:

- afwijkende U-waarde kozijn (aluminium / hout),
- geen geïsoleerde voordeur toegepast,
- afwijkende U-waarde glas (HR⁺⁺ of HR⁺-glas),
- type ventilatoren (gelijkstroom of wisselstroom),
- toegepaste ketel met een lager rendement en/of,
- onjuist ventilatiesysteem (systeem C in plaats van D) – dit komt slechts één keer voor.

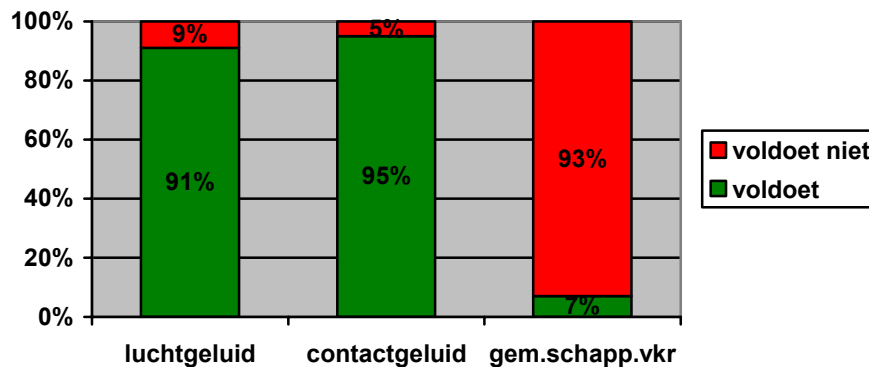
Figuur 17: lucht- en contactgeluidisolatie

- De contactgeluidisolatie is alleen gemeten in appartementen.
- De woningscheidende wanden die niet voldoen betreffen voor het merendeel een woningscheidende wand op de zolderverdieping onder een schuin dakconstructie. Het betreft hier ruimten die niet deel uitmaken van een verblijfsgebied; in deze gevallen wordt niet voldaan aan een $I_{lu;k} \geq -5$ dB.
- De luchtgeluidisolatie van de scheidingsconstructie tussen een gemeenschappelijke verkeersruimte (trappenhuis / lifthal) en een verblijfsgebied in de woning voldoet, in 13 van de 14 gemeten situaties, niet aan de eis in het Bouwbesluit.

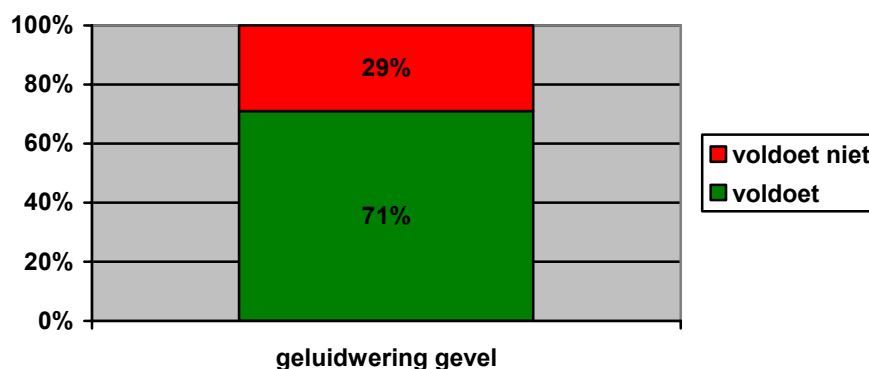
Figuur 18: karakteristieke geluidwering van de gevel

De karakteristieke geluidwering van de gevel voldoet in de gerealiseerde situatie in 42 van de 143 gemeten woningen (29%) niet aan de eis ($G_{A;k} \geq 20$ dB(A) of $G_{A;k} \geq$ geluidbelasting - 35 dB(A)).

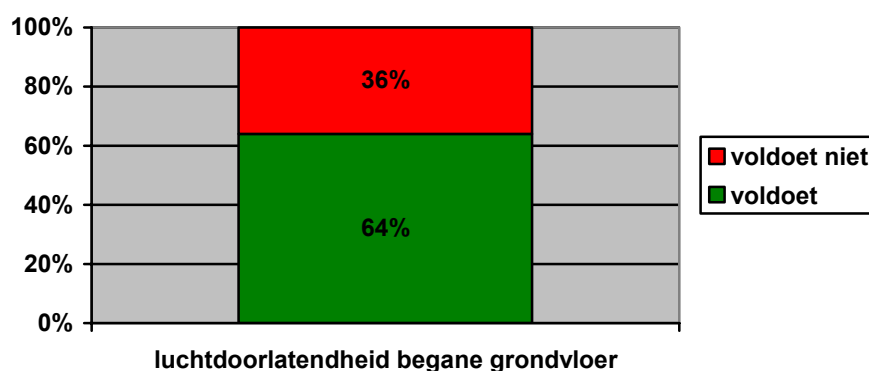
Figuur 21: luchtdoorlatendheid begane grondvloer (q_{v,1})

Uit de metingen blijkt dat 9 van 14 begane grondvloeren voldoen. Luchtlekkages ter plaats van de meterkast en ter plaatse van het kruipruik komen bijna in alle woningen voor.

- geen kruipruimte / vloer op zand,
- geen toegankelijke kruipruimte,
- water in de kruipruimte,
- te veel dwarsventilatie in de kruipruimte / luchtlekken naar de spouw en/of andere kruipruimten.

Opgemerkt moet worden dat door het lage aantal betrouwbare metingen geen goede uitspraak over de luchtdichtheid van gemiddelde begane grondvloer in dit onderzoek kan worden gedaan.

Gebaseerd op metingen van Adviesburo Nieman b.v. (metingen bij andere projecten buiten dit onderzoek) is de ervaring dat meer dan 60% van de begane grondvloeren niet zal voldoen aan de in het Bouwbesluit gestelde eis. De eis met betrekking tot de luchtdoorlatendheid van begane grondvloer is vrij 'streng' waardoor bij een klein luchtlek in de vloer al niet wordt voldaan aan deze eis.

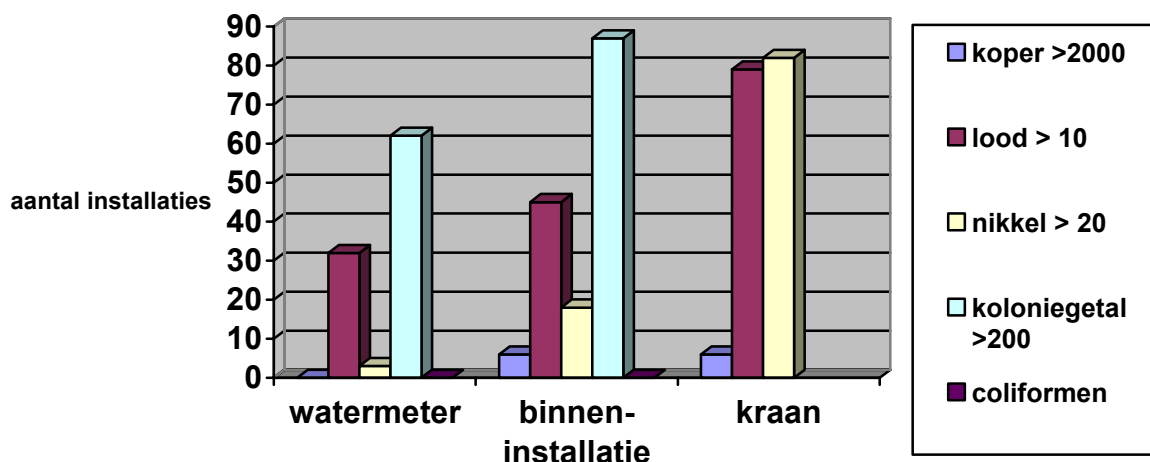
Figuur 22: overschrijdingen van de parametrische waarden drinkwater - onderzoek in 114 woningen in midden en Zuid Nederland

In vrijwel alle nieuwbouwwoningen is er sprake van een onvoldoende kwaliteit van het drinkwater als gevolg van verhoogde concentraties zware metalen en de aanwezigheid van microbiële verontreiniging. Er is geen sprake van acute gezondheidsrisico's.

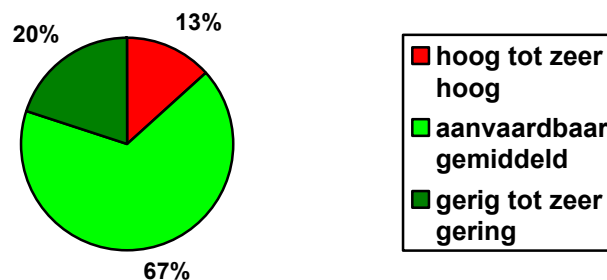
Figuur 23: faalkans met betrekking tot koudebruggen

faalkans met betrekking tot koudebruggen in het gebouw (door onzorgvuldig aangebrachte isolatie)		
hoog tot zeer hoog	aanvaardbaar gemiddeld	gering tot zeer gering
4 woningen (2 projecten)	20 woningen (10 projecten)	6 woningen (3 projecten)

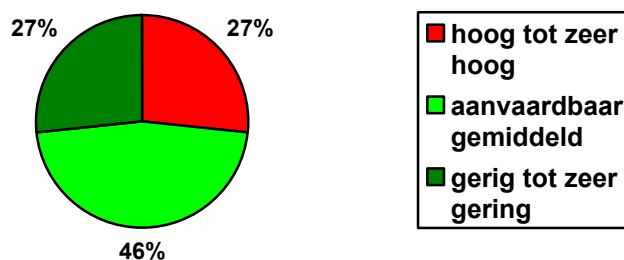
Figuur 24: faalkans met betrekking tot inwendige condensatie

Faalkans met betrekking tot inwendige condensatie door luchtlekken		
Hoog tot zeer hoog	Aanvaardbaar gemiddeld	Gering tot zeer gering
8 woningen (4 projecten)	14 woningen (7 projecten)	8 woningen (4 projecten)

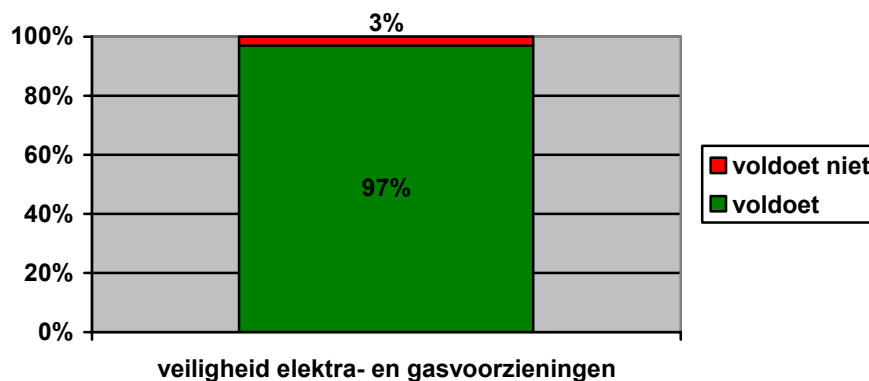
Figuur 25: veiligheid elektra- en gasvoorziening

De veiligheid van de elektra- en gasvoorzieningen voldoet op de beschouwde aspecten aan de voorschriften, met uitzondering van één van de beoordeelde woningen, waar een te hoge elektrische weerstand van de aarding is gemeten. In veel woningen zijn (nog) geen aansluitkranen voor het gas aanwezig.
