**Ventilatie, installatiegeluid en luchtdichtheid
binnen het experiment Garantiewoningen**

Vereniging Eigen Huis

Onderzoekers: ir. Froukje van Dijken, BBA Binnenmilieu
ir. Merlijn Huijbers, DGMR
Periode onderzoek: april-mei 2018
Datum rapportage: 25 juni 2018
Projectnummer: BM 20180295
Opdrachtgever: Vereniging Eigen Huis

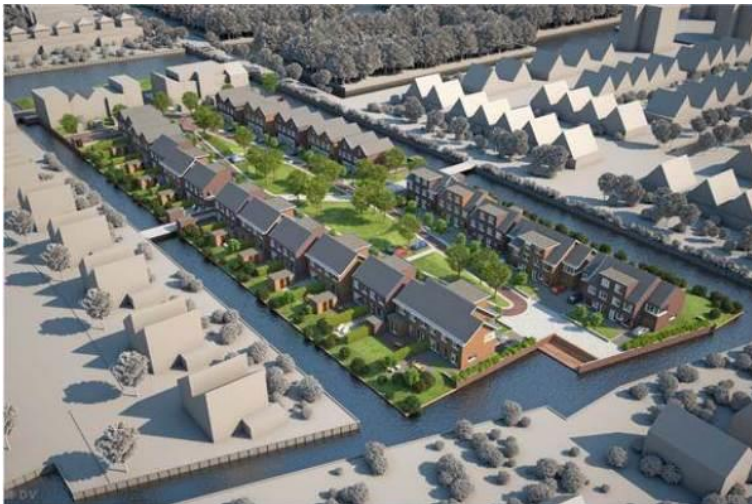
Beide woningtypen zijn voorzien van natuurlijke luchttoevoer via zelfregelende gevelroosters en CO₂-gestuurde mechanische afzuiging. In de hele woning is vloerverwarming aanwezig. De woningen zijn aangesloten op stadsverwarming.

Figuur 1. Impressie van het project Delftshart

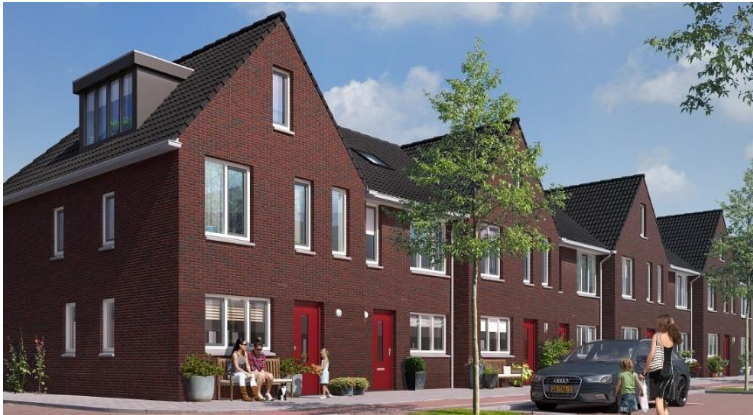
De woningen zijn voorzien van mechanische luchttoe- en afvoer met warmteterugwinning (WTW-unit). De woningen zijn aangesloten op stadsverwarming. Warmteafgifte vindt plaats via vloerverwarming op de begane grond en via radiatoren op de verdiepingen.

Figuur 2. Impressie van het project Ridderrijk

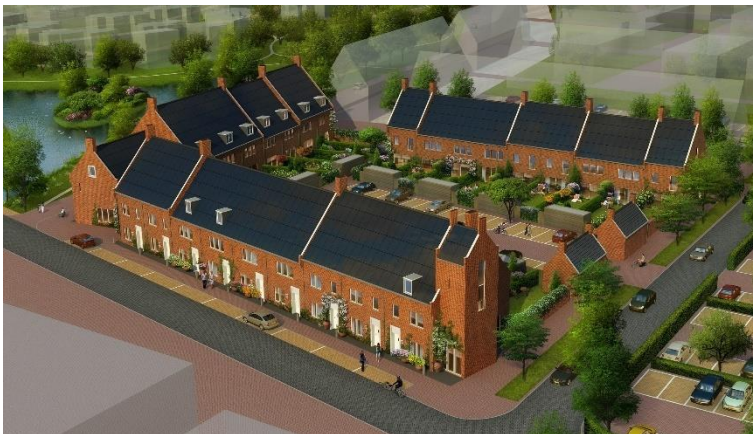
Het project bestaat uit extra energiezuinige woningen met Nul op de meter (NOM)-garantie. De woningen zijn voorzien van mechanische luchttoe- en afvoer met warmteterugwinning (WTW-unit). Er is een warmtepomp aanwezig voor opwekking van warmtapwater en warmte en koude voor de vloerverwarming/-koeling. Aanvullend is het dak voorzien van zonnepanelen voor opwekking van elektriciteit (geen onderwerp van onderzoek).

Figuur 3. Impressie van het project Schoemaker Plantage
