Eindrapportage

Woonkwaliteit Binnenmilieu in Nieuwbouwwoningen

eindresultaten van:
78 projecten / 154 woningen

Datum 21 november 2007
Projectnummer u060315aa
Rapportnummer Wu060315aaA4.pk

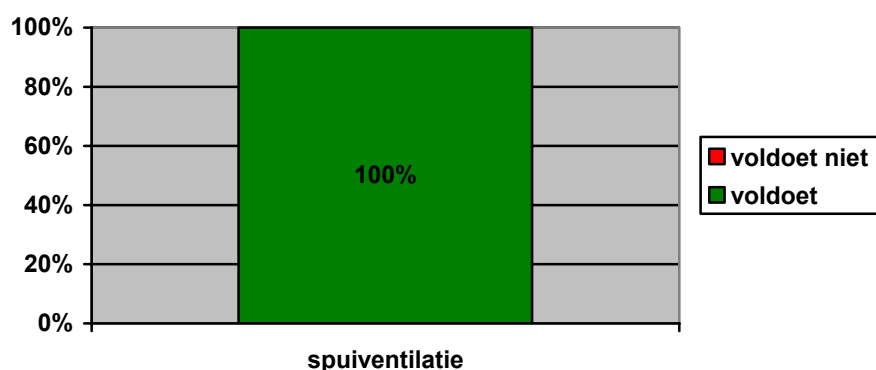
Figuur 10: beoordeling spuiventilatie

Het blijkt dat in alle eenentwintig projecten de spuivoorzieningen voldoen. Om die reden is dit aspect in het onderzoek onder 114 woningen in midden en zuid Nederland niet meegenomen.

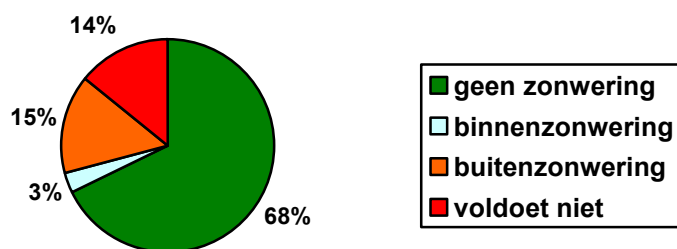
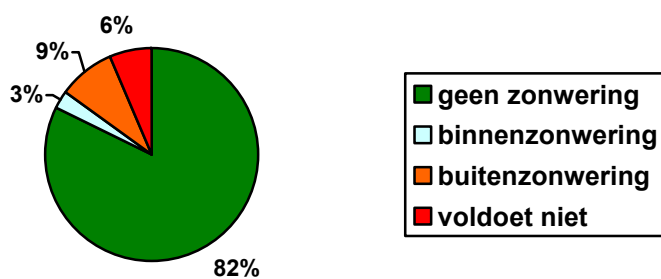
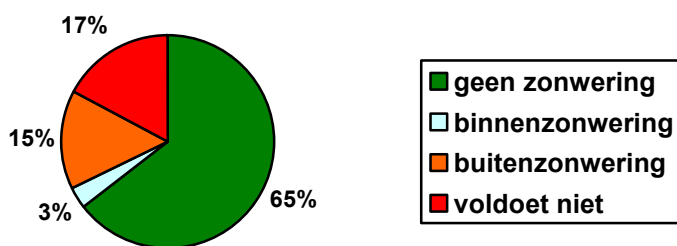
- Opvallend is dat soms ook woningen met weinig direct zonlicht veel overschrijdingsuren tellen. Dit heeft er mee te maken dat een vaste interne warmtelast is gehanteerd, en dat sommige woningen grotendeels grenzen aan buurwoningen. Omdat wordt verondersteld dat de buurwoning dezelfde temperatuur heeft treedt er in totaal weinig warmteverlies op. Dat leidt in dit geval tot hogere temperaturen in de zomer.
- Woningen met een lichte constructie (weinig massa) blijken vaak niet te voldoen aan de gestelde richtlijn. In veel van deze woningen blijkt ook het toepassen van buitenzonwering niet afdoende om temperatuuroverschrijding te voorkomen.

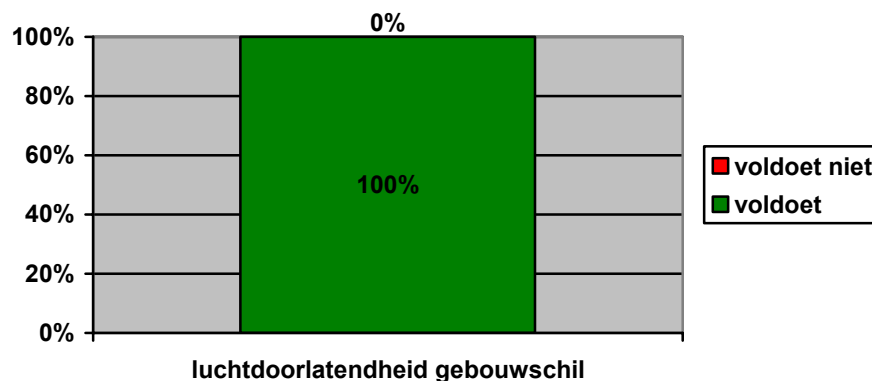
Figuur 20: luchtdoorlatendheid gebouwschil ($q_{v,10}$)

In alle gevallen blijkt de luchtdoorlatendheid van de gebouwschil van de woningen te voldoen aan de eis uit het Bouwbesluit. Als de luchtdoorlatendheid vergeleken wordt met die van de EPC-berekening blijkt dat in twee complexen de gemeten luchtdoorlatendheid hoger is. Bij deze complexen is een zeer grote kans dat de EPC-waarden van de betreffende woningen niet voldoen aan de eisen. Dit komt omdat de luchtdoorlatendheid van de gebouwschil veel invloed heeft op de berekende EPC-waarde. Dit is echter niet getoetst, aangezien in het onderzoek van de regio Noord/ Oost de EPC-berekeningen niet zijn gecontroleerd.

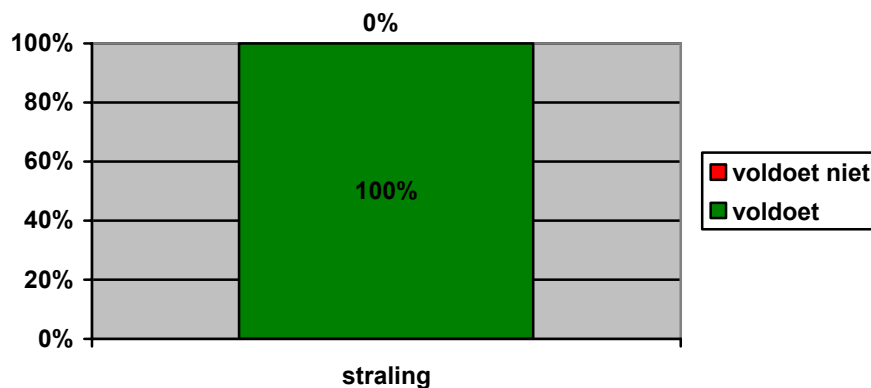
Figuur 26: straling / radon

De berekende radonconcentraties in de woningen voldoen allemaal aan de EU-grenswaarde van 200 Bq/m³. De berekende waarden voor de stralingsprestatie zijn eveneens lager dan de voorgestelde Stralings Prestatie Norm (SPN). De radontoevoer, vanuit de kruipruimte onder de begane grondvloer, is in alle gevallen waar dat van toepassing is lager dan het voorgestelde SPN-niveau. Hierbij is geen rekening gehouden met een hogere luchtdoorlatendheid van de begane grondvloer als die gemeten is. Dit is namelijk apart getoetst.
